PARQUE ESCOLAR – AVALIAÇÃO DA ADAPTABILIDADE DAS SOLUÇÕES CONSTRUTIVAS DE REABILITAÇÃO ÀS EXIGÊNCIAS ACTUAIS

Dissertação submetida para satisfação parcial dos requisitos do grau de
MESTRE EM ENGENHARIA CIVIL — ESPECIALIZAÇÃO EM ENGENHARIA CIVIL

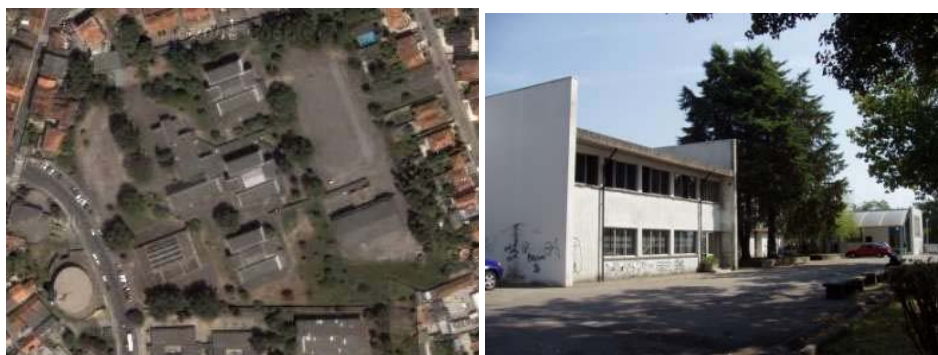
A tipologia “pavilhonar - escola-técnica” (fig.1 – Escola de Tipologia Pavilhonar – Base Técnica) compreende três tipos de blocos, um bloco geral com dois pisos onde se localizam a direcção, secretaria, refeitório, biblioteca e sala polivalente, bloco de aulas com dois ou três pisos de planta quadrangular com pátio central coberto por clarabóia. O acesso aos pisos superiores faz-se por escadas laterais que ligam as galerias de circulação, e um bloco de oficinas de piso único e dimensão variada.

Fig.1 – Escola de Tipologia Pavilhonar - Base Técnica

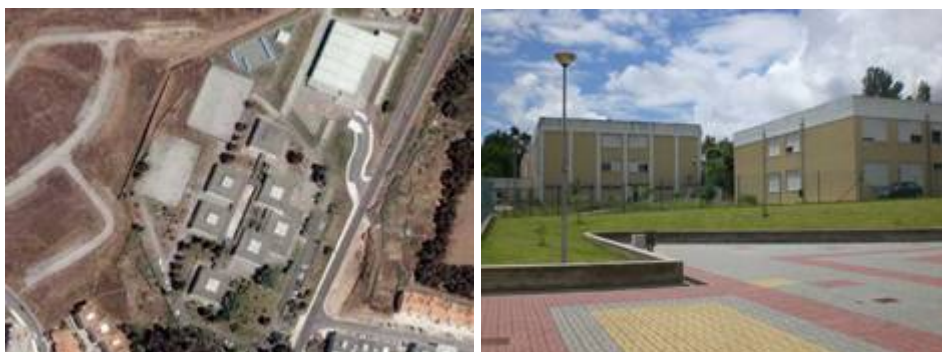
Na década de 80 são desenvolvidos novos projectos-tipo a partir dos anteriores que mantêm a estrutura pavilhonar e a ligação exterior através de galerias. Os blocos, de dimensão variável, apresentam planta quadrada (“3x3”) (Fig.2 – Escola de Tipologia Pavilhonar – 3X3). A escada localiza-se no átrio central, dotado de lanternim. Não é feita distinção entre o bloco de serviços e os de aulas.

Em termos construtivos são edifícios modelares de estrutura porticada de betão armado com lajes do mesmo material e paredes preenchidas por panos de alvenaria de tijolo rebocados e pintados com os elementos de betão aparentes. As coberturas são planas, não visitáveis ou com cobertura inclinada e lanternim revestidas a placas de fibrocimento. Os vãos apresentam caixilharias de madeira ou de alumínio com vidro simples.

Fig.2 – Escola de Tipologia Pavilhonar – Blocos 3X3

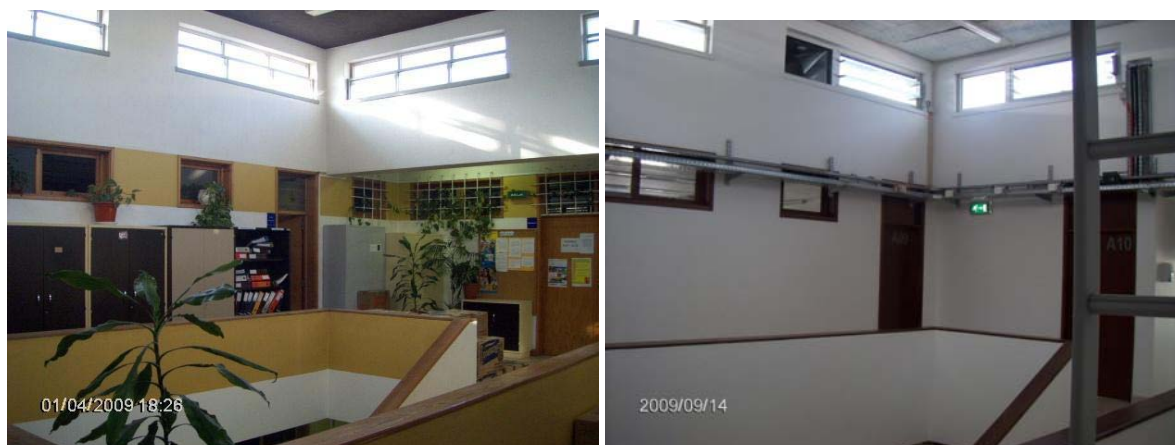
Fig.17 – Antes / Depois da intervenção – Zonas de Circulação_Bloco A

- Construção a sudoeste de um novo edifício (G) onde se localizam as novas oficinas com balneários. Este edifício é constituído por um piso semi-enterrado, um piso elevado e cobertura;
- Recuperação e remodelação do bloco A, onde se localizam as salas de aulas dos cursos técnicos (Fig.17 – Zonas de Circulação);

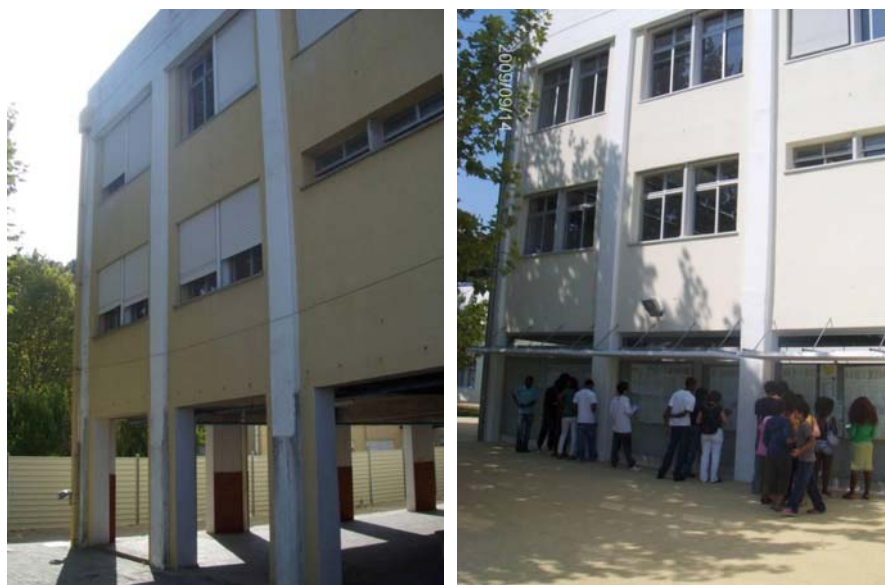
Fig.20 – Antes / Depois da intervenção – Exterior_Bloco B

- Recuperação e remodelação dos blocos B, C e D onde existem os serviços administrativos, a cozinha, o refeitório, a entrada principal, o auditório, a mediateca, salas de aulas e desenho, instalações sanitárias, salas de professores, pessoal e arquivo, bar e associação de estudantes (Fig.18 – Biblioteca) (Fig.19 – Sala de Aulas) (Fig.20 – Exterior Bloco B).

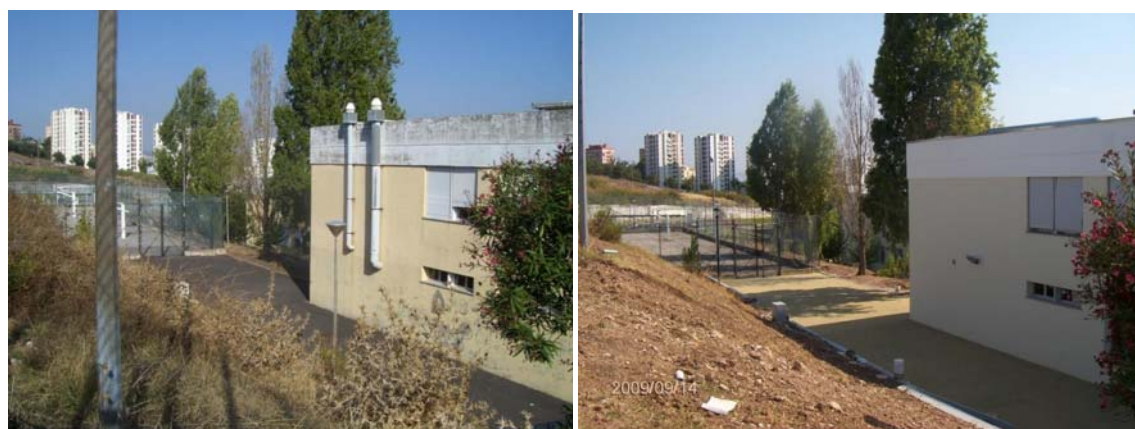
Fig.23 – Antes / Depois da intervenção – Exterior_Bloco F

- Recuperação e remodelação dos blocos E e F onde funcionam os laboratórios (Fig.23 – Exterior Bloco F).

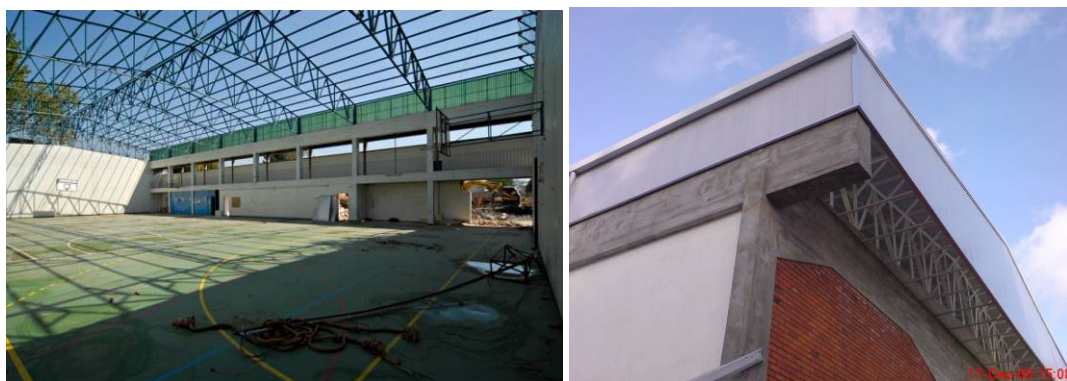
O pavilhão gimnodesportivo foi englobado nesta nova filosofia, estando também ele ligado (Fig.27 – Intervenção no Pavilhão Gimnodesportivo).

Fig.27 – Intervenção no Pavilhão Gimnodesportivo

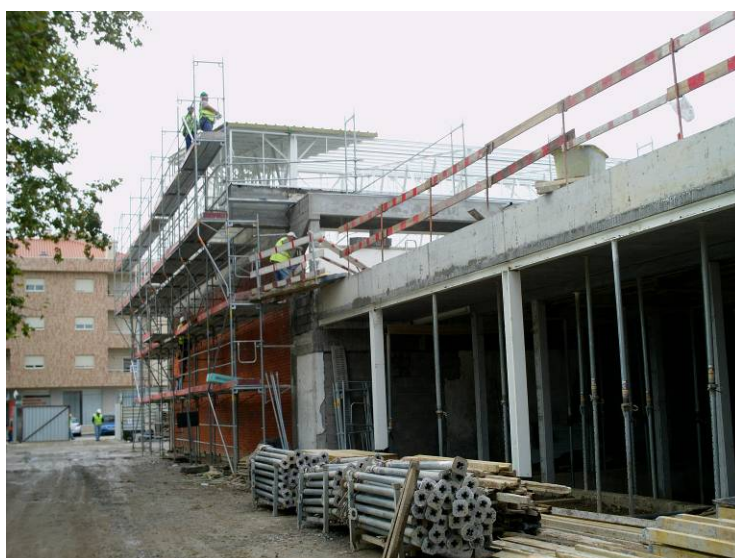
Foram criados novos espaços (lectivos e não-lectivos), tais como um novo pavilhão de aulas, um corpo destinados à instalação da totalidade dos serviços da escola, nos recintos destinados à prática do desporto incluindo novos balneários (Fig.28 – Construção dos Novos Balneários).

Fig.28 – Construção dos Novos Balneários

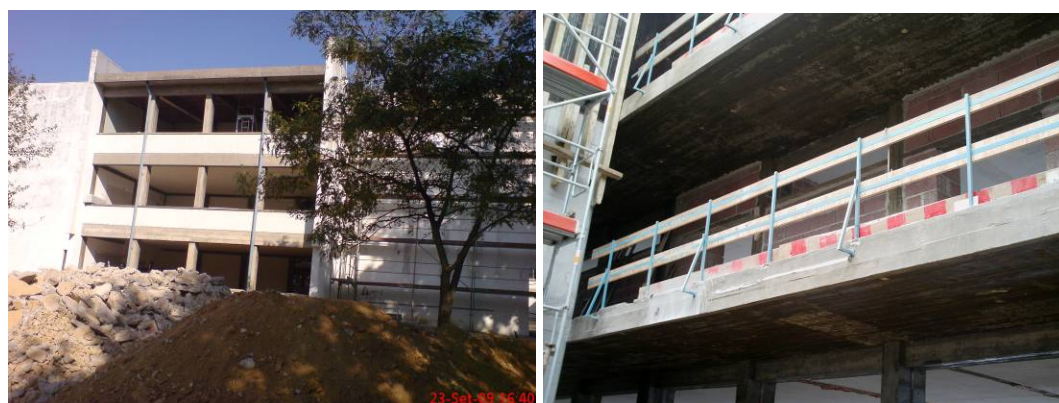
Fig.29 – Intervenção nos Edifícios de Aulas Existentes

Bloco	Novo	Reabilitação	Funcionalidades
A		X	Pavilhão de aulas existentes (Fig.29 – Intervenção nos Edifícios de Aulas Existentes)
B		X	Pavilhão de aulas existentes (Fig.29 – Intervenção nos Edifícios de Aulas Existentes)
C		X	Pavilhão de aulas existentes (Fig.29 – Intervenção nos Edifícios de Aulas Existentes)
D	X		Novo pavilhão de aulas
E	X		Novo corpo central instalado a quase totalidade dos serviços da escola
F	X		Nova portaria e galeria interior de circulação do Corpo E para todos os pavilhões de aulas
G	X		Novos balneários e ginásio e compartimentos associados (Fig.28 – Construção dos Novos Balneários)
	X		Novas superfícies/recintos de jogos
		X	Pavilhão Gimnodesportivo (Fig.27 – Intervenção no Pavilhão Gimnodesportivo)

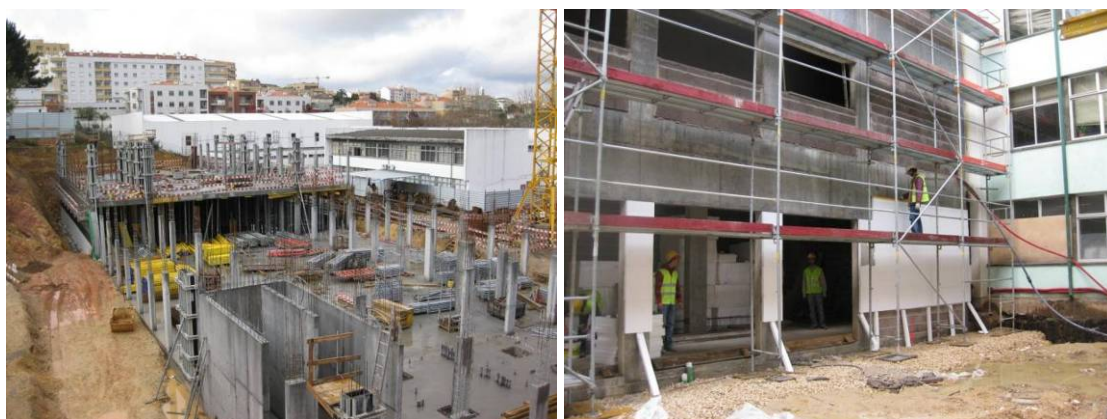
No que respeita aos edifícios, o projecto foi orientado no sentido de eliminar a solução de galerias cobertas, foi construído um edifício único, organizado em três e dois pisos, interligando as diferentes cotas e plataformas, construindo um conjunto articulado de funções e acessibilidades segundo uma nova unidade espacial e construtiva (Fig.31 – Início da Construção do Novo Edifício com Ligação aos Existentes).

Fig.32 – Início da Construção do Novo Edifício com Ligação aos Existentes

O novo edifício procurou uma nova formulação, unindo os antigos blocos A e C, através de um volume com idêntica altura (Fig.32 – Início da Construção do Novo Edifício e Reabilitação do Existente).

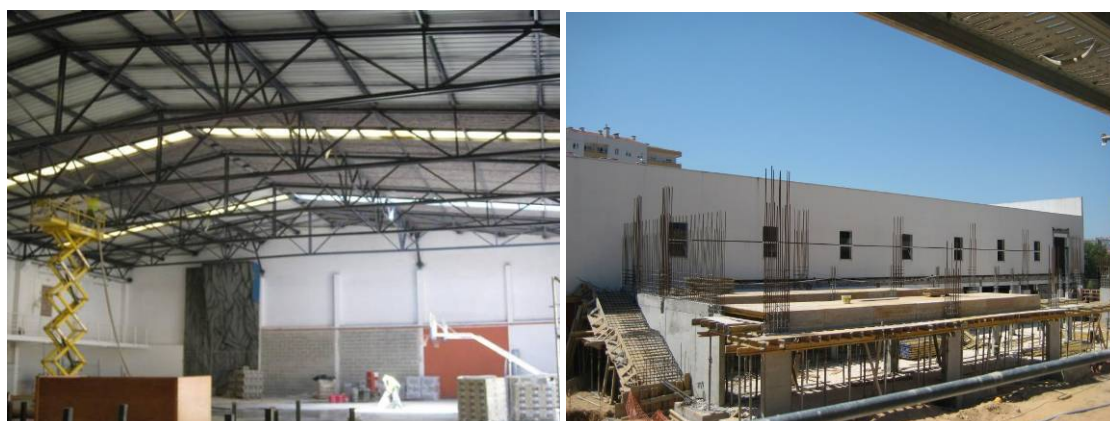
O pavilhão gimnodesportivo sofreu também uma demolição parcial, em virtude das novas necessidades do programa e da fraca qualidade dos seus espaços anexos, nomeadamente dos balneários que fez parte da nova construção (Fig.33 – Reabilitação do Pavilhão Gimnodesportiva e Construção dos Novos Balneários).

Fig.33 – Reabilitação do Pavilhão Gimnodesportiva e Construção dos Novos Balneários

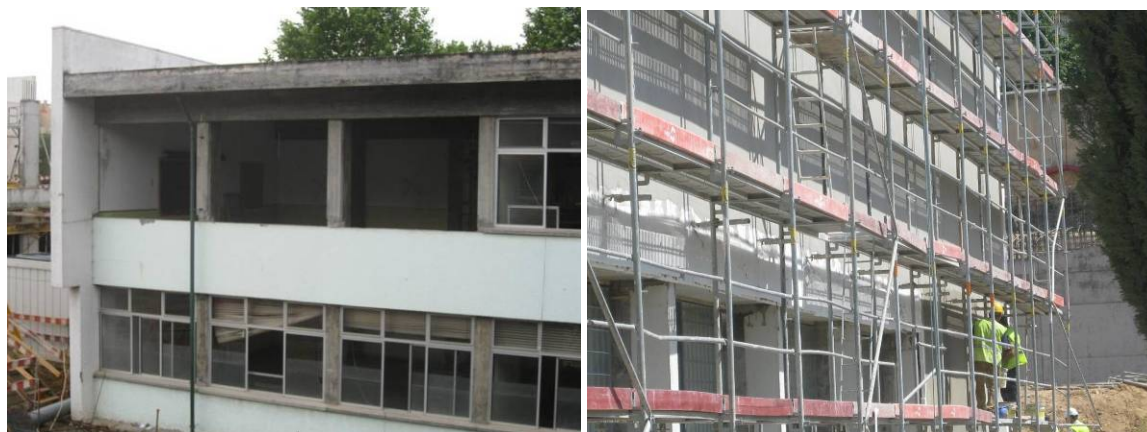
Fig.34 – Reabilitação dos Edifícios Existente (Fachada)

A intervenção caracteriza-se pela remodelação das instalações existentes, ao nível do seu reordenamento interior, beneficiação dos revestimentos interiores e exteriores, manutenção das condições estruturais, remodelação integral das infra-estruturas eléctricas, telecomunicações, águas e esgotos. A recuperação do pavilhão gimnodesportivo e execução de arranjos exteriores.

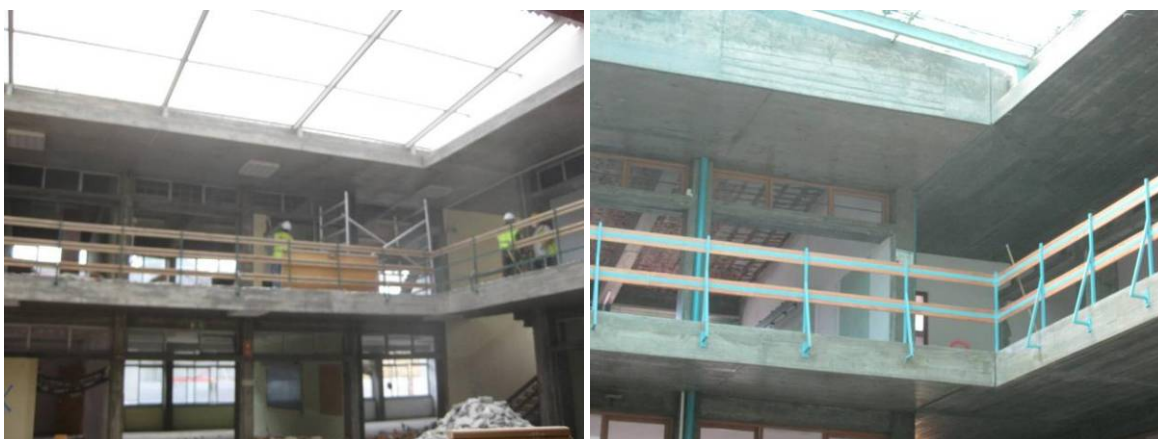
Fig.35 – Reabilitação dos Edifícios Existentes (Envolvente Interior)

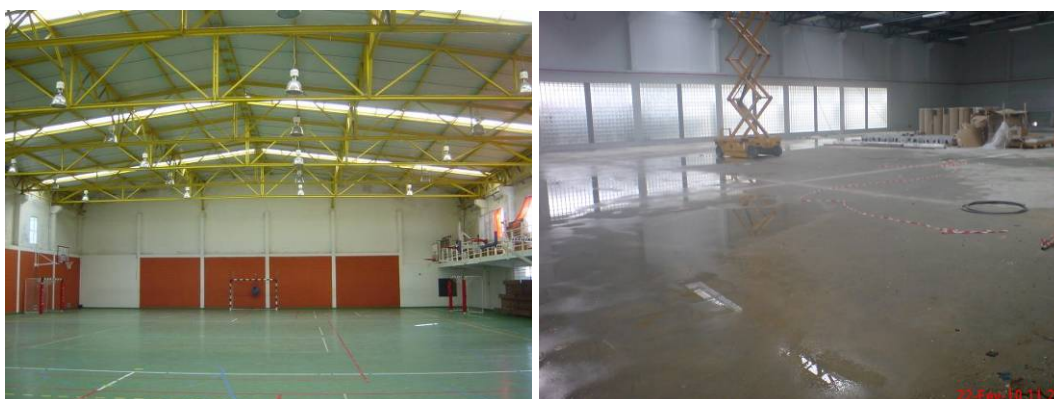
O pavilhão gimnodesportivo sofreu também uma demolição parcial, em virtude das novas necessidades do programa e da fraca qualidade dos seus espaços anexos (Fig.38 – Intervenção no Pavilhão Gimnodesportivo) (Fig.39 – Construção dos Novos Balneários).

Fig.38 – Intervenção no Pavilhão Gimnodesportivo

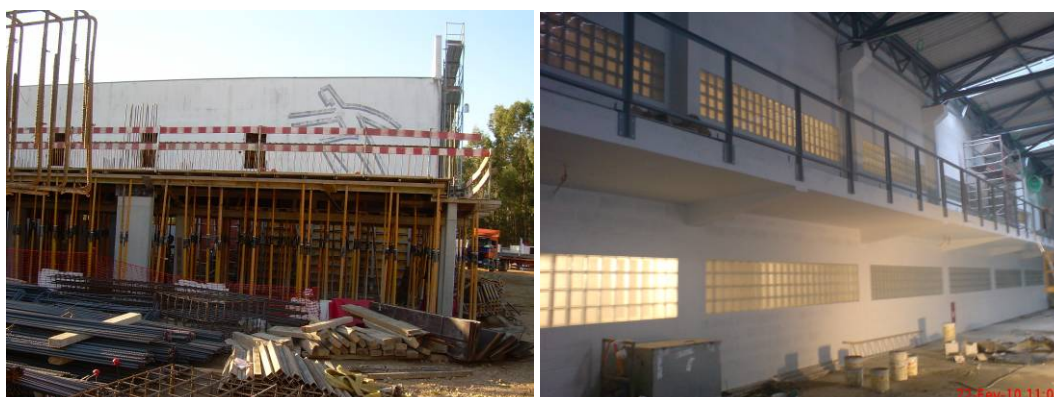
Fig.39 – Construção dos Novos Balneários

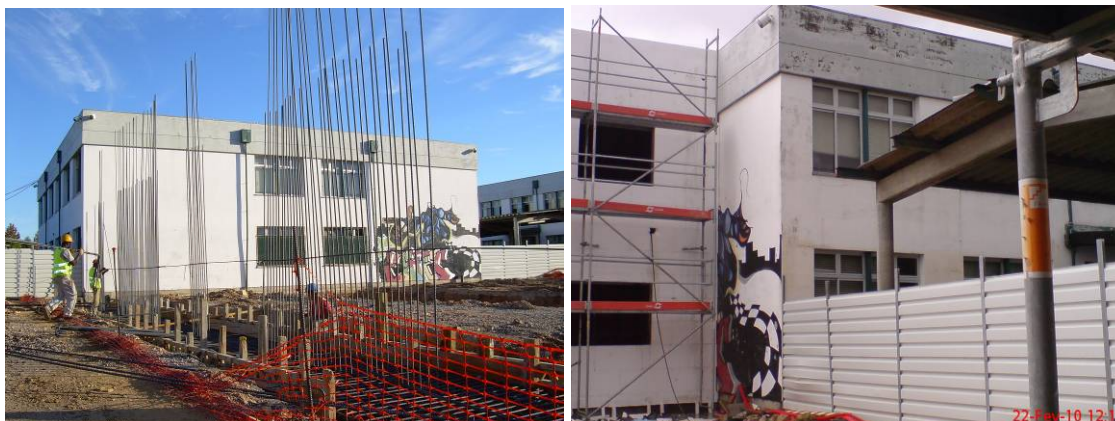
O novo edifício procurou na sua nova formulação, englobar a geometria potencial definida pelos blocos, sendo criada uma estrutura abrangente, que resultou na aparente perda de identidade dos seus componentes, em função de uma nova imagem de conjunto (Fig.40 – Início da Construção do Novo Edifício e Reabilitação dos Existentes). Assim, o edifício caracteriza-se pela criação de dois grandes volumes construídos em volta de pátios – com características de espaços ambientais e de uso mais restrito – articulados por um espaço de entrada, de dupla altura, que constitui o grande eixo de simetria da construção, com origem na zona da portaria e que é rematado junto aos campos desportivos.

Fig.40 – Início da construção do Novo Edifício e Reabilitação dos Existentes

Bloco	Novo	Reabilitação	Funcionalidades Futuras
A, B, C, D	X	X	Construção de edifício único (todas as salas e serviços da escola) (Fig.40 – Início da construção do Novo Edifício e Reabilitação dos Existentes)
AD	X		Cantina, bar e cozinha
	X		Pavilhão Gimnodesportivo e balneários (Fig.38 – Intervenção no Pavilhão) (Fig.39 – Construção dos Novos Balneários)
		X	Zona exterior

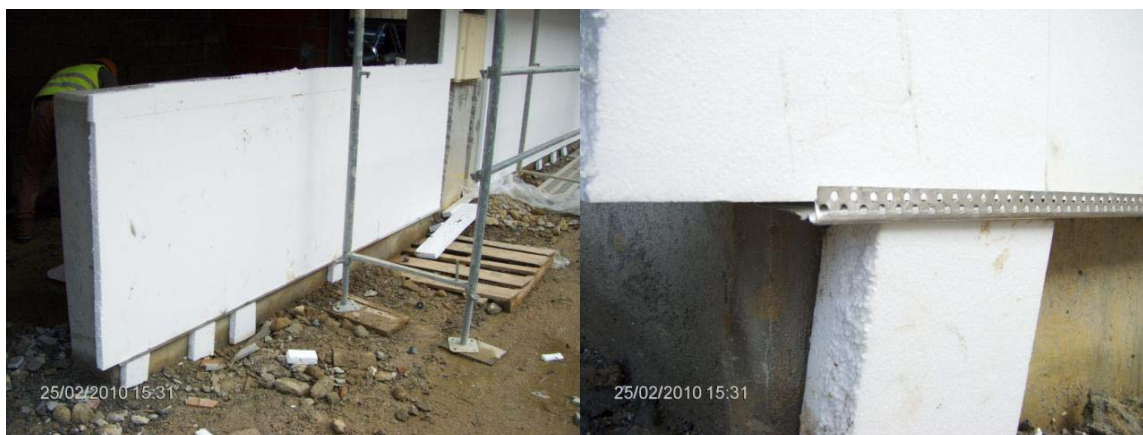
Fig.61 – Pormenor da Zona Inferior do Sistema ETICS – Calha de Arranque

Nas três escolas da zona Norte, nas fachadas com sistema ETICS foi criado uma calha de arranque de protecção do próprio sistema (Fig.61 – Pormenor de colocação da calha de arranque).

Os perfis de arranque, com espessura adaptada às placas de isolamento térmico, são colocados horizontalmente, no limite inferior da zona a revestir a cerca de 15 cm do solo (Fig.62 – Criação de rodapé). A sua fixação foi efectuada utilizando parafusos e buchas adequadas ao suporte.

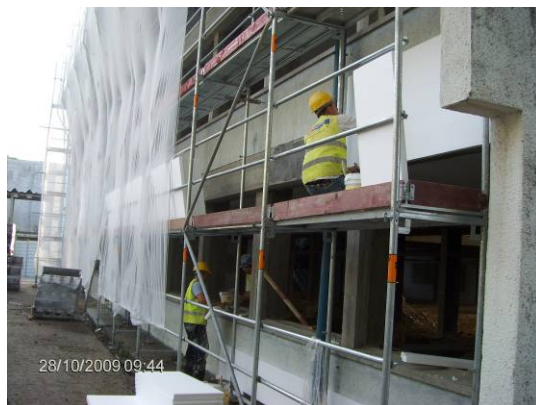
Fig.63 – Colocação das Placas de Isolamento Térmico

As placas de isolamento térmico foram colocadas de baixo para cima, a partir do perfil de arranque e são apoiadas topo a topo, em fiadas horizontais. Foram dispostas com juntas desencontradas, quer em zona corrente, quer nos cantos e para além disso, sendo garantido o não haver coincidência entre as descontinuidades do suporte (Fig.63 – Colocação das Placas de Isolamento Térmico).

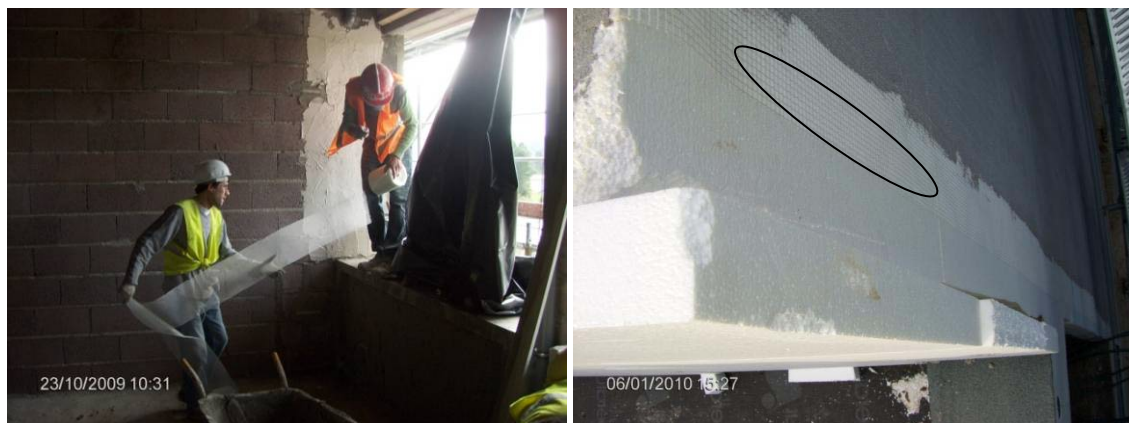
Fig.66 – Aplicação da Rede de Fibra de Vidro

A rede de fibra de vidro é aplicada com uma camada de argamassa ainda fresca utilizando uma talocha em inox. A rede de fibra de vidro melhora a resistência mecânica do sistema e assegura a continuidade deste (Fig.66 – Aplicação da Rede de Fibra de Vidro).

Todas as sobreposições deverão ter pelo menos 10 cm; nos cantos a rede deverá contornar a aresta em pelo menos 15 – 20 cm.

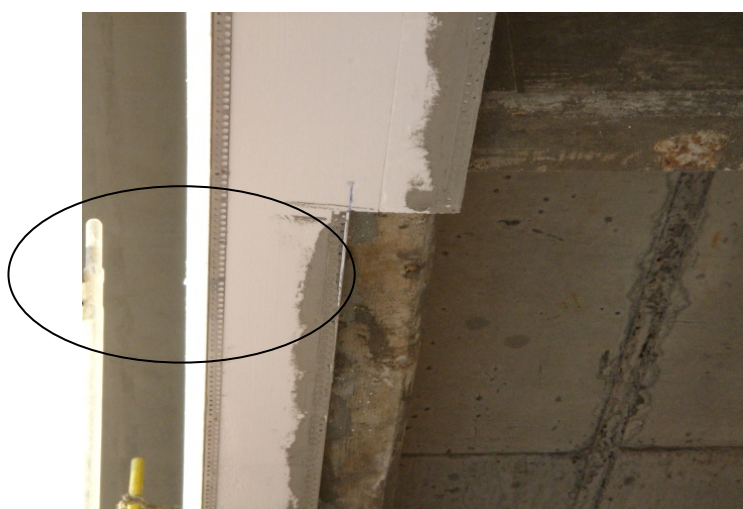
Fig.67 – Exemplo do Remate do Sistema em Vigas

Os remates em zonas particulares, tais como arestas e esquinas do sistema foram efectuados utilizando perfis ou cantoneiras de reforço próprios, colados com massa adesiva (Fig.67 – Exemplo do Remate do Sistema em Vigas) (Fig.68 – Pormenor do Perfil de Canto) (Fig.69 – Pormenor de Remate do sistema ETICS).

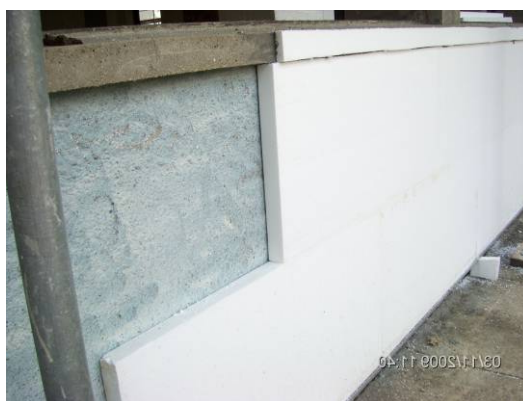
Fig.72 – Reforço Anti-vandalismo

Em todas as escolas foi efectuado um reforço anti-vandalismo, com vista a conferir uma protecção mecânica ao sistema nas superfícies susceptíveis de directa interacção humana, assim procedeu-se ao reforço, numa faixa de 2,0 m (ou alinhando pela cota das padieiras), deste revestimento da seguinte forma: nesta zona a sistema foi reduzido em 1 cm na espessura de maneira a assimilar a espessura do reboco, ficando na mesma planimetria do pano superior (Fig.72 – Reforço Anti-vandalismo). A colagem das placas de poliestireno foi feita através de barramento contínuo com argamassa adesiva e posterior fixação mecânica das placas com buchas de forma a penetrar pelo menos 4 cm no suporte. Barramento das placas isolantes com argamassa adesiva, armada com rede de fibra de vidro e efectuando os devidos reforços.

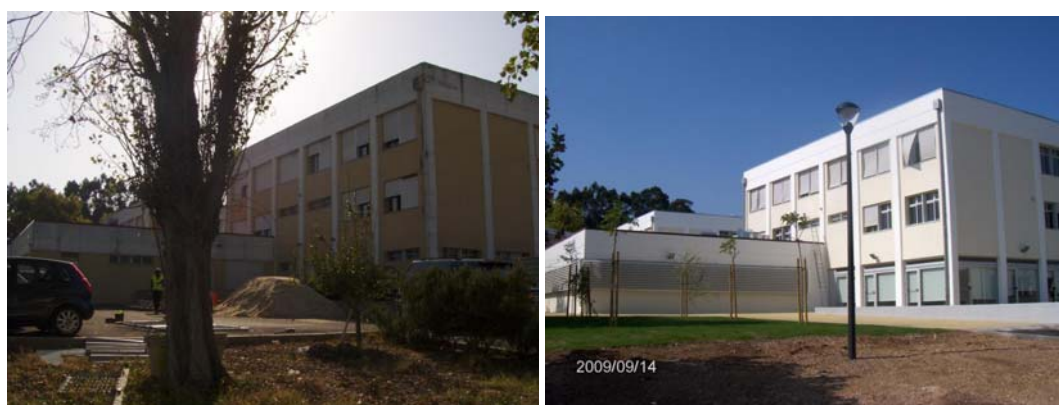
Fig.74 – Recuperação da Fachada com Reboco Escola B (Antes/Depois da reabilitação) –

O facto de nestas duas escolas a solução construtiva utilizada na reabilitação das fachadas ter sido a de recuperação das superfícies de reboco com a execução de novo reboco, permitiu manter elementos construtivos que fazem parte da fachada, tais como peitoris, ombreiras, caixas de estores, caixilharia, sistemas de drenagem pluvial, tubagens exteriores, etc. (Fig.74 e Fig.75 – Recuperação da Fachada com Reboco Escola B - Antes/Depois da reabilitação).

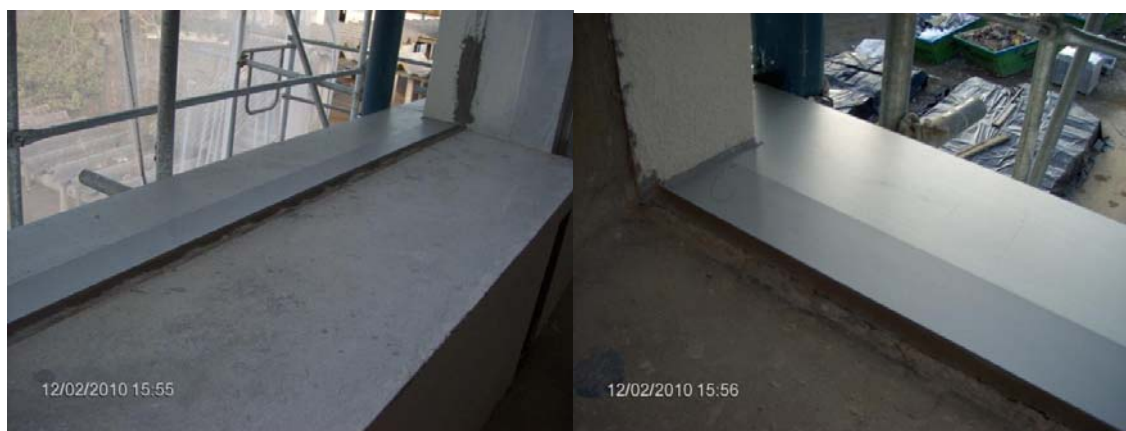
Fig.78 - Preparação dos Vãos Exteriores – Aplicação de Chapas do Lado Exterior dos Peitoris

Antes da aplicação do caixilho foi aplicada umas chapas do lado exterior dos peitoris (Fig.78 Aplicação de Chapa Metálica) (Fig.79 – Pormenores de Vão de Janela).

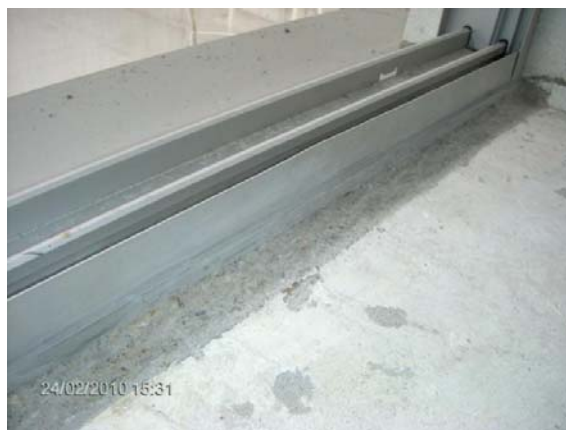
Fig.80 – Pormenor de Caixilhos

A estanquidade da junta entre o aro de alumínio e o vão foi garantida em todo o perímetro pela utilização de produtos de selagem de qualidade comprovada montados sobre cordões de selagem (fundos de juntas) (Fig.80 - Pormenor de Caixilhos).

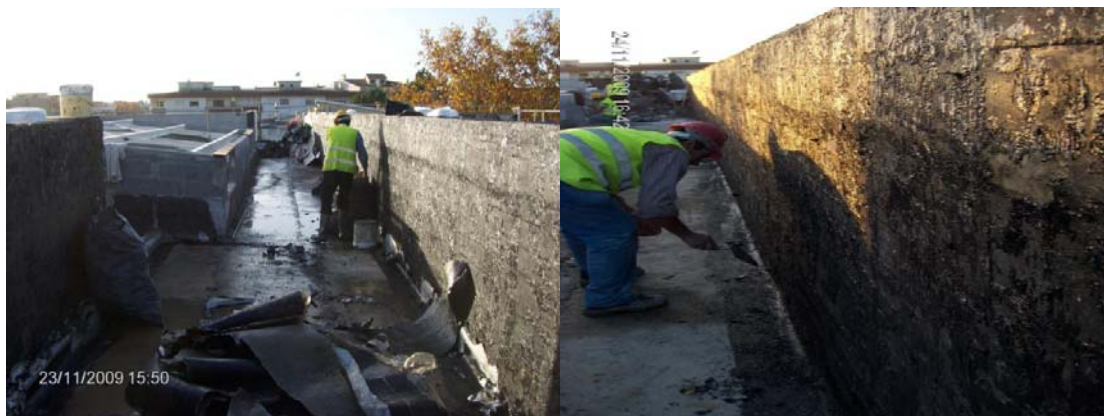
Fig.82 - Limpezas e Desmantelamento de Telas de impermeabilização existentes

O suporte antes da aplicação foi convenientemente limpo de poeiras, rugosidades e as fendas refechadas (Fig.82 – Limpeza e Desmantelamento de Telas de Impermeabilização Existentes).

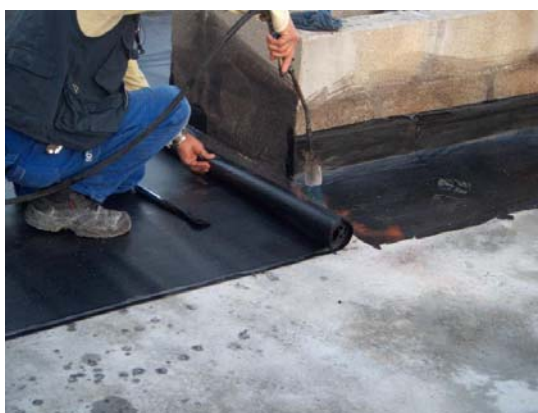
Fig.83 - Aplicação de Telas Impermeabilizantes (1ª Tela)

No remate com as paredes envolventes foi executada uma meia-cana para assentamento da tela de impermeabilização (Fig.83 – Aplicação de Tela de Impermeabilização).

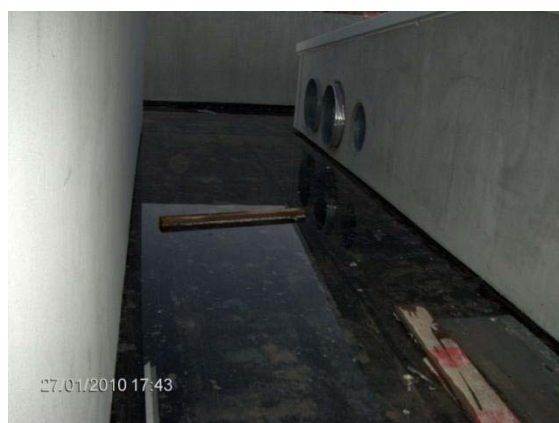
Fig.88 – Ensaio de Estanquidade

Antes da aplicação do godó todas as coberturas foram sujeitas ao ensaio de estanquidade durante pelo menos durante 24 horas (Fig.88 – Ensaio de Estanquidade).

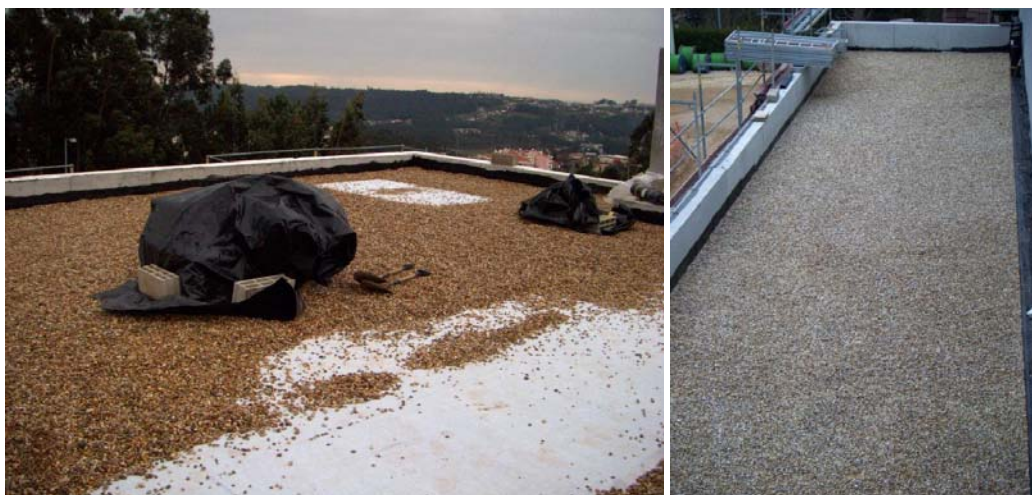
Fig.89 - Colocação de godo na cobertura

No final foi aplicado godó lavado como revestimento final (Fig.89 - Colocação de Godó na Cobertura).

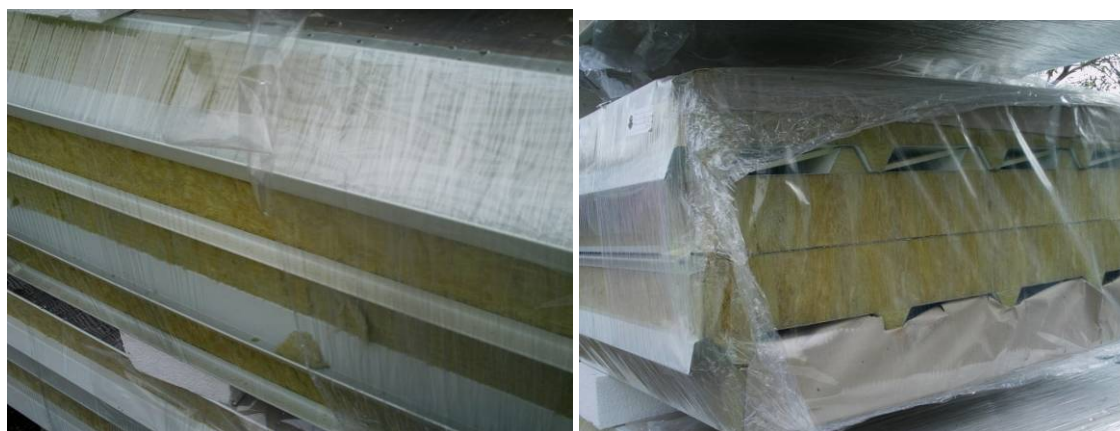
Fig.90 – Painei Sandwich

- Painei Sandwich (Fig.90 – Painei Sandwich)
- Painei de Policarbonato Alveolar (Fig.91 – Paineis de Polocarbonato Alveolar)
- Painei com face inferior perfurada

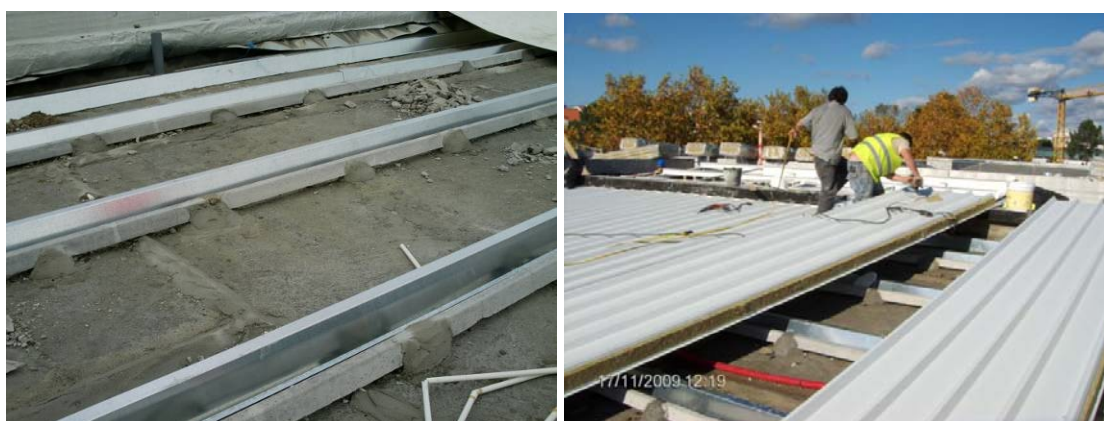
Fig.92 – Aplicação dos Painéis Sandwich

As coberturas inclinadas dos edifícios existente, constituídas por lajes aligeiradas, anteriormente recobertas com chapa de fibrocimento, foram revestidas com painéis sanduíche isotérmicos com lã de rocha, assentes por intermédio de perfis em chapa galvanizada (Fig.92– Aplicação dos Painéis Sandwich).

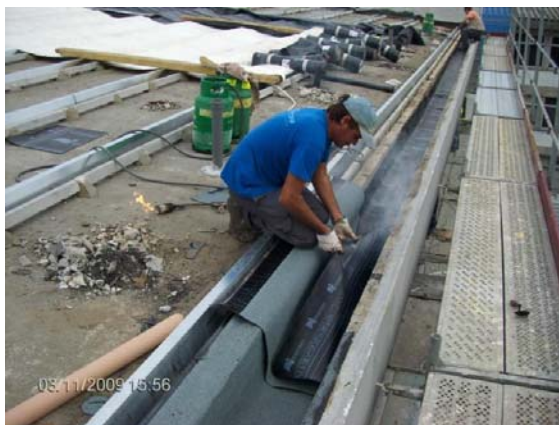
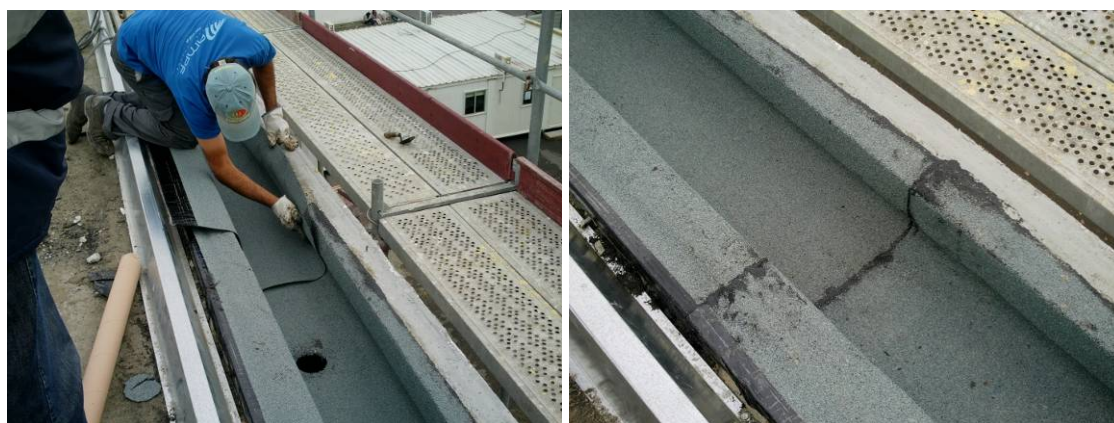
As caleiras existentes em betão, para onde escoam as águas destas coberturas inclinadas, foram impermeabilizadas por intermédio de pintura de emulsão betuminosa, duas telas asfálticas, uma com armadura de fibra de vidro e outra com revestimento superior mineralizado (Fig.93 e Fig.94 – Aplicação da Tela de Impermeabilização).

Fig.93 – Aplicação da Tela de Impermeabilização (Zona das Caleiras)

Fig.94 – Aplicação da Tela de Impermeabilização (Zona das Caleiras)

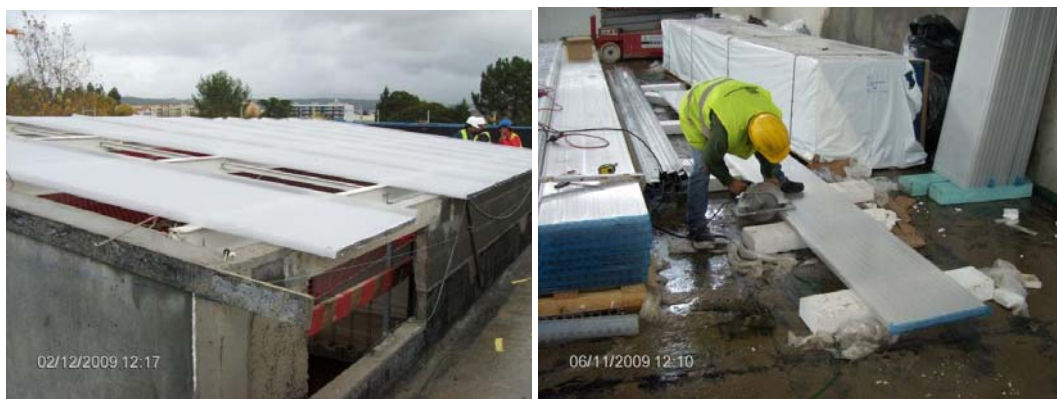
Fig. 95 - Colocação dos Painéis de Policarbonato

Nos lanternins dos edificios existentes, donde foram removidos os painéis em policarbonato existentes, foi aplicado um duplo chapeamento em policarbonato alveolar, sobre a estrutura metálica existente (Fig.95 – Colocação dos Painéis de Policarbonato) (Fig.96 – Pormenor Cobertura em Painéis Policarbonato).

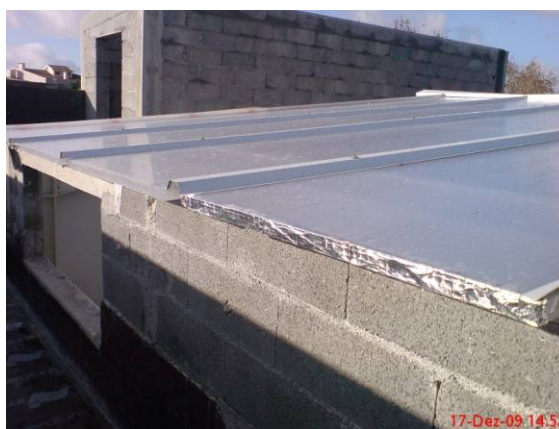
No final foi efectuado um remate nos painéis de forma a evitar a entrada para o seu interior de poeiras e outras sujidades (Fig.97 – Pormenor do Remate dos Painéis de Policarbonato).

Fig.96 – Pormenor do Remate dos Painéis de Policarbonato

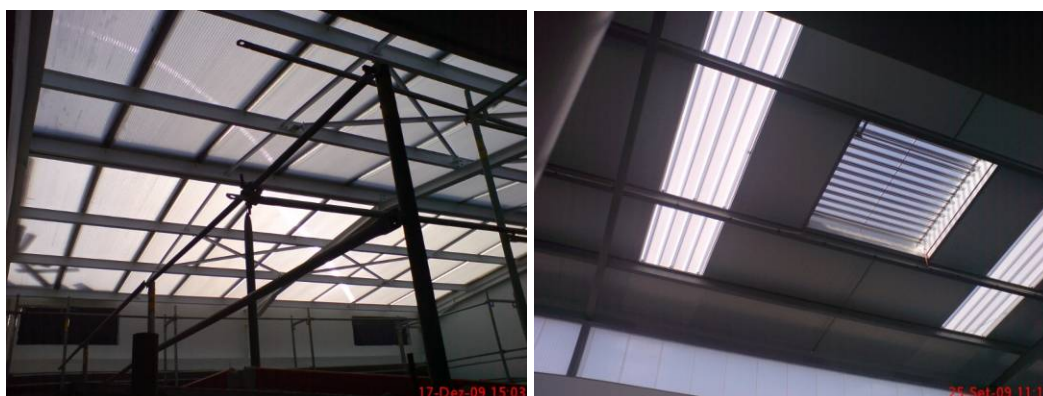
Fig.98 – Vista Interior dos Painéis de Polycarbonato

Este tipo de painel permite a entrada de luz, dando grande luminosidade interior (Fig.98 – Vista Interior dos Painéis de Policarbonato).

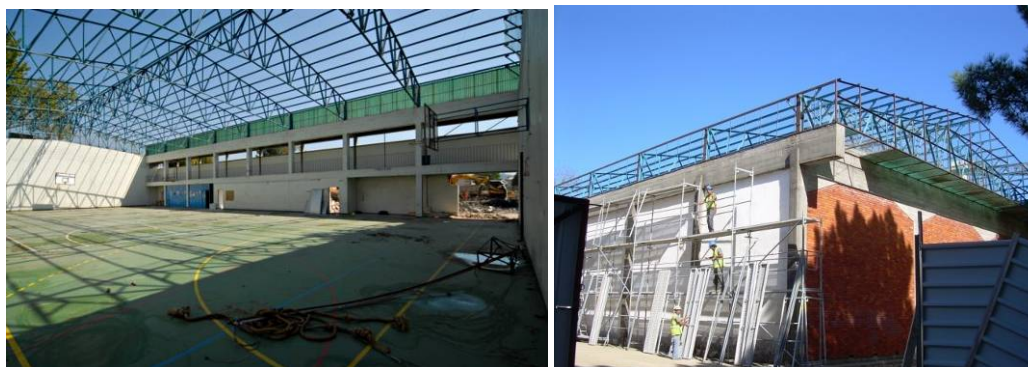
Fig.99 – Estrutura Metálica da Cobertura do Pavilhão Gimnodesportivo

Na nave do pavilhão gimnodesportivo da Escola C, em que inicialmente estavam painéis de fibrocimento os quais foram removidos previamente ficando apenas a estrutura metálica (Fig.99 – Estrutura Metálica da Cobertura do Pavilhão), foi executado um sistema de cobertura composto por painéis sanduíche isotérmicos e acústicos, preenchidos com lã de rocha e com face inferior perfurada (Fig.100 – Colocação dos Painéis Sandwich) (Fig.101 – Pormenor de Cobertura com Painéis Sandwich).

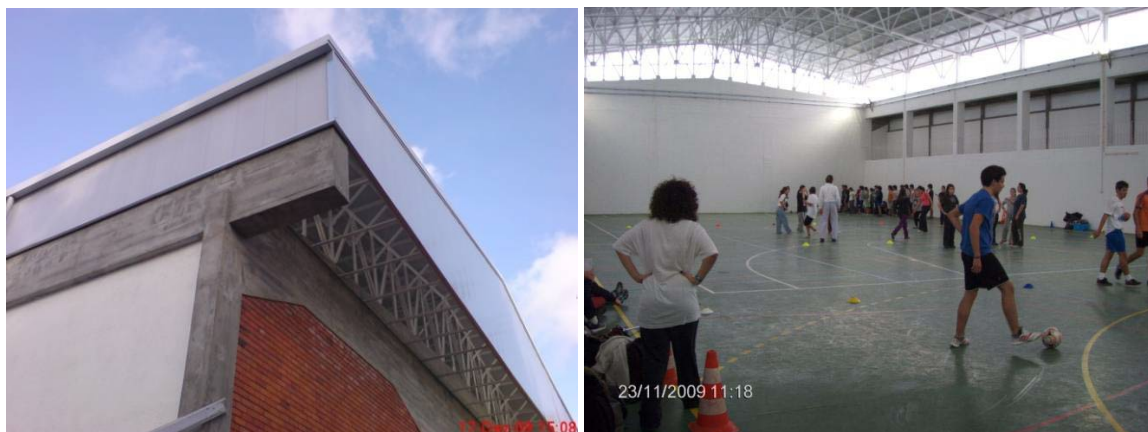
Fig.102 – Cobertura do Pavilhão Gimnodesportivo Finalizada e Abertura às Aulas

Na parte lateral da cobertura do pavilhão gimnodesportivo foi aplicado painéis de policarbonato alveolar (painéis verticais), permitindo a entrada de luz (Fig.102 – Cobertura do Pavilhão Gimnodesportivo Finalizado e com a Utilização por Parte dos Alunos).

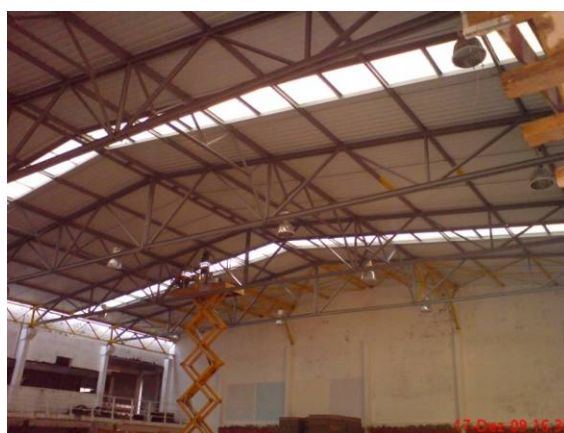
Fig.103 – Substituição Parcial – Peças Defeituosas

Noutros pavilhões gimnodesportivos, como o da Escola E, apenas foi efectuada uma revisão completa da cobertura do pavilhão, constituída por em painéis sandwich metálicos, com apenas a substituição das peças defeituosas (Fig.103 – Substituição de Peças Defeituosas).

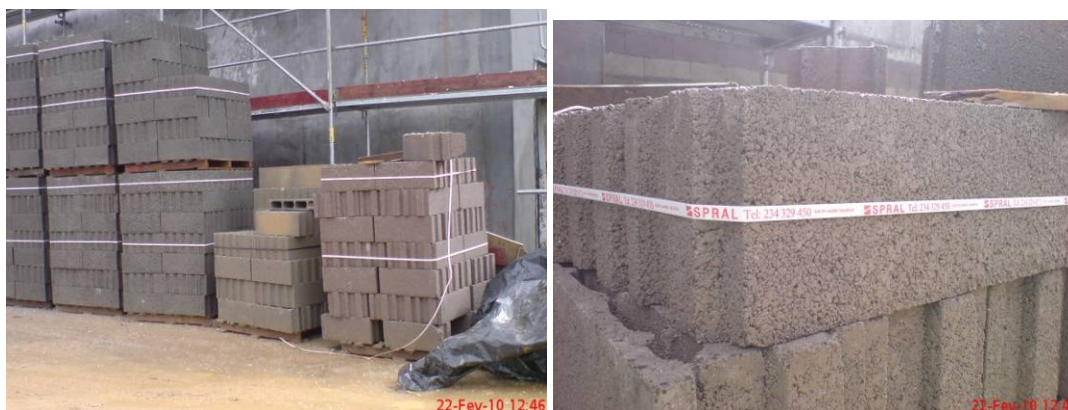
Fig.104 – Acondicionamento dos Blocos de Argila Expandida

- Alvenaria de bloco de argila expandida
- Alvenaria de blocos térmicos
- Alvenaria de blocos acústicos

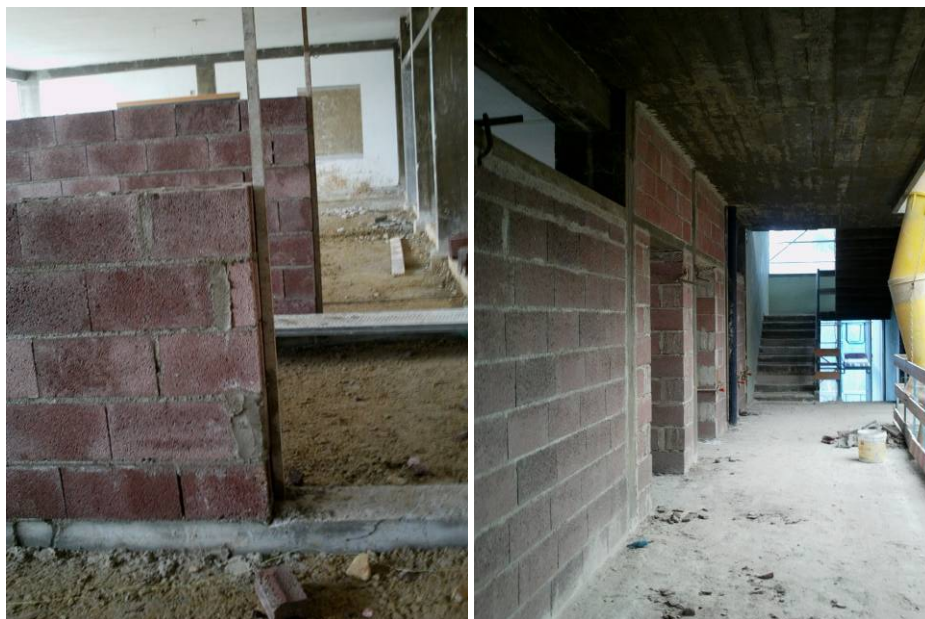
Fig.105 – Execução das Paredes entre Salas de Aulas e Salas de Aulas/Corredor de Circulação

Dada a reabilitação dos edifícios caracterizar-se pela remodelação total das instalações existentes, de forma a adequar os espaços às novas necessidades de aprendizagem. A intervenção implicou a reorganização dos espaços e a divisão destes dentro dos edifícios através da execução das alvenarias em bloco (Fig.105 – Execução das Paredes entre Salas de Aulas e Salas de Aulas e Corredor de Circulação).

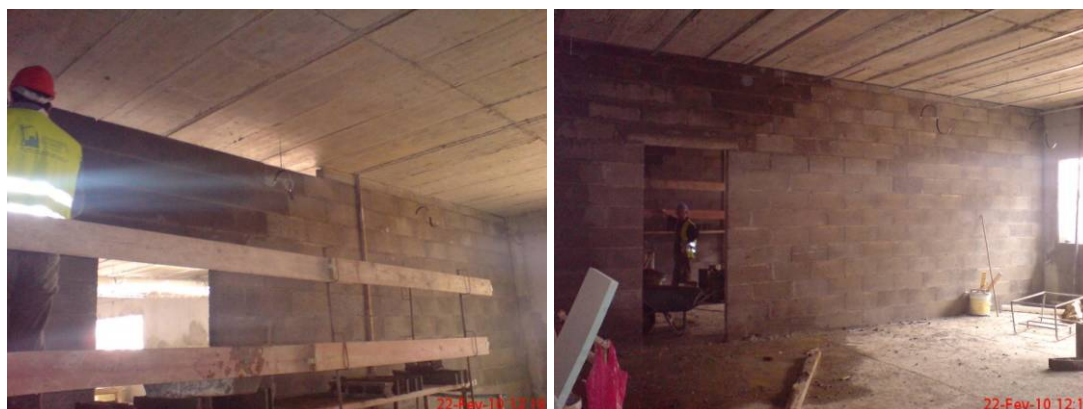
Fig.106 – Execução da Parede com Blocos

No assentamento das alvenarias com bloco existiu especial atenção à verticalidade das paredes, para isso existiu maior cuidado na execução da primeira fiada, para que a parede cresça desempenada e perfeitamente alinhada. Antes do arranque da parede foi efectuado a medição do número de fiada de forma a garantir uma fiada de bloco inteiro no topo da parede (Fig.106 – Execução da Parede com Bloco).

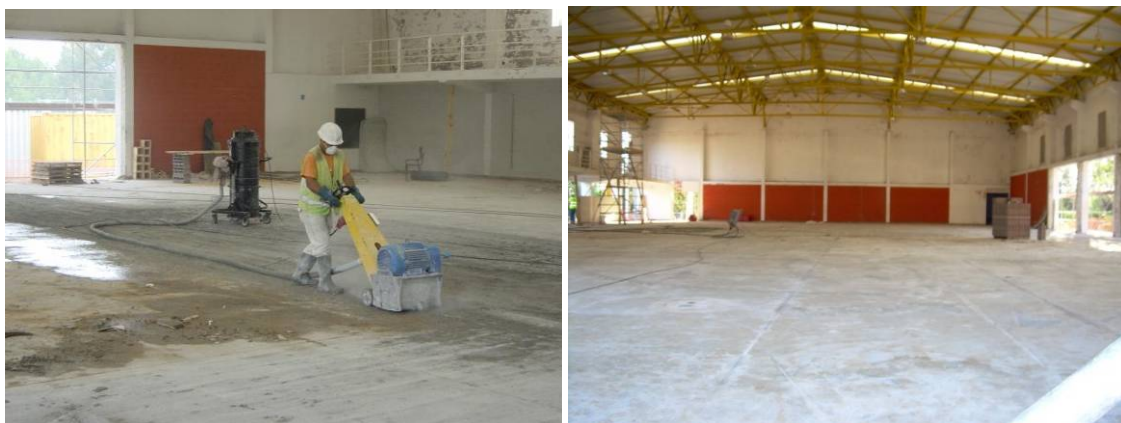
Fig.108 – Preparação das Superfícies

Todas as superfícies reabilitadas foram devidamente preparadas por um método mecânico adequado, nomeadamente procedeu-se ao tratamento de fissuras existentes (Fig.108 – Preparação das Superfícies).

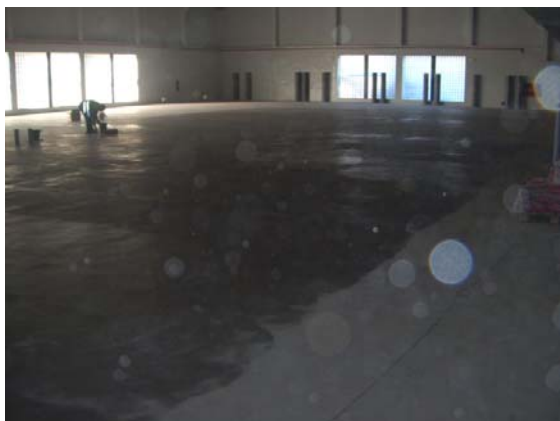
Fig.109 - Colocação de Massa de Regularização para Execução de Manta Vinílica no Pavilhão

Depois, sobre a betonilha com acabamento liso, não areado, foi sempre aplicada uma massa de regularização com a espessura de 1 mm (Fig.109 – Colocação de Massa de Regularização). A colagem foi efectuada com cola de contacto própria (Fig.110 - Colocação de Manta Vinílica no Pavilhão Gimnodesportivo).

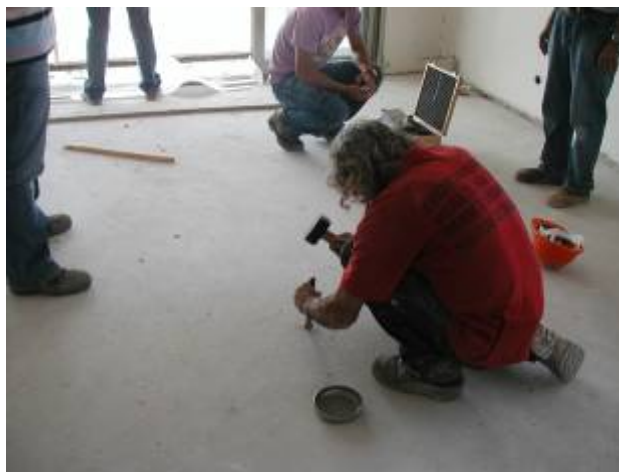
Fig. 111 – Execução do Ensaio para Determinação do Teor de Humidade do Pavimento

Com o objectivo de determinar a boa condição do suporte para a colocação dos revestimentos de pavimento com materiais sintéticos, foram realizados ensaios para avaliar o teor de humidade das betonilhas (Fig.111 – Picagem da Betonilha para obtenção da Amostra para Ensaio). O teor de humidade recomendado para a aplicação da manta vinílica foi de $H < 3,0\%$ (Fig.112 – Leitura dos Resultados).

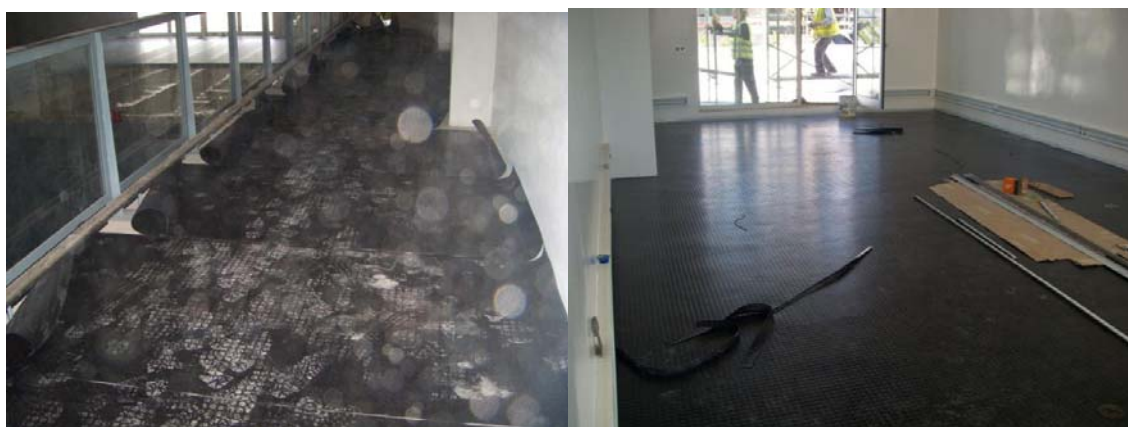
Fig.113 - Colocação de Massa Regularizadora para Colocação de Borracha Pitonada

Antes da aplicação da borracha pitonada, foi sempre aplicada uma massa de regularização com espessura de 1 mm (Fig.113 – Colocação de Massa de Regularização).

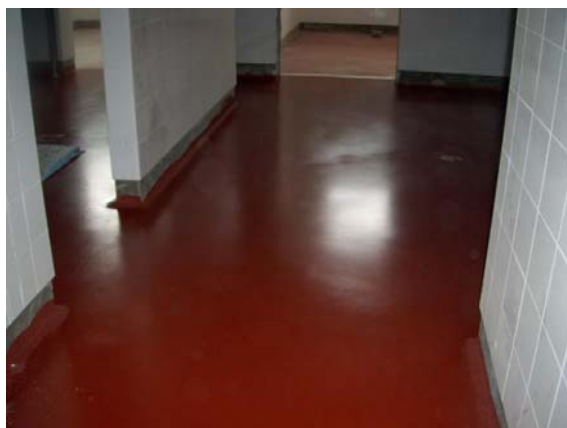
Fig.116 – Pormenor de Pavimento com Epoxy

A execução faz-se com passagem de rolos de picos em várias direcções para retirar bolhas de ar que se possam formar e por fim a aplicação da camada de acabamento de revestimento em epoxy colorido. O rodapé foi efectuado em meia cana (Fig.116 – Pormenor de Pavimento com Epoxy).
